**inventointiraportti****Keski-Suomen museo****KIVIJÄRVI****KIVIJÄRVEN VESISTÖJEN RANTAOSAYLEISKAAVAN  
RAKENNUSINVENTOINTI 2019**

| inv. tarkoitusselite: | Kivijärven vesistöjen rantaosayleiskaava |
| inv. tyyppiselite: | Inventoinnissa tarkistettiin Kivijärven rakennusinventoinnin 1993-94 kaava-alueelle sijoittuvat kohteet sekä täydennettiin inventointia keskittyen erityisesti jälleenrakennuskauden rakennuskantaan |

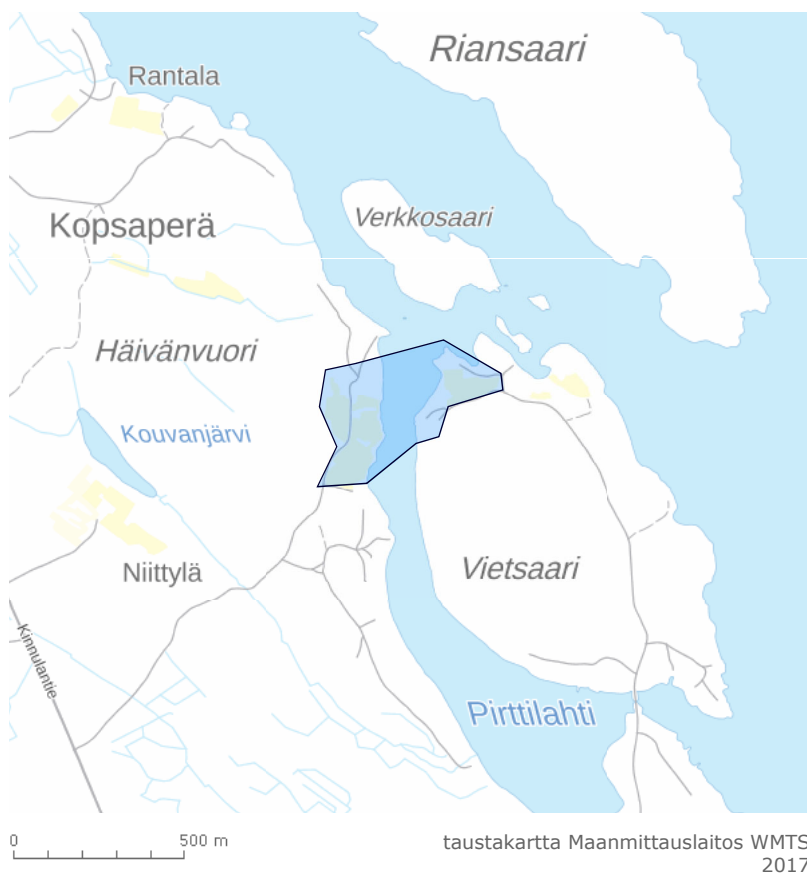
Näkymä Kopsalasta kohti Vietsaarta (M. Kervinen 24.9.2019)

Kopsala-Vietsaari kokonaisuus muodostuu Häivänvuoren länsirinteelle sijoittuvasta Kopsalan tilasta ja salmen toisella puolella olevasta jyrkkärinteisen Vietsaaren rannalle sijoittuvasta Vietsaaren tilasta. Kopsalan ajallisesti kerrroksellisessa pihapiirissä on vuonna 1954 rakennettu puolitoistakerroksinen asuinrakennus, vuonna 1948 valmistunut kivenavetta, 1930-luvulla siirretty vanha hirsinen talli, ssauna ja aittarakennus, kuivaaja sekä hiukan sivummalla rihi.

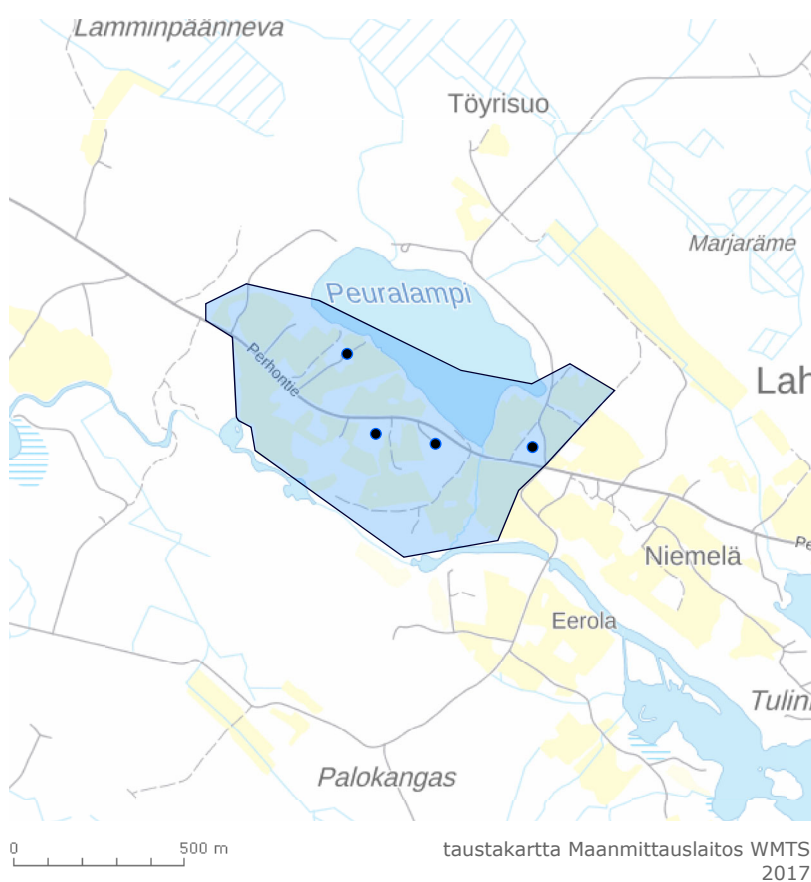
Peuralammen rantapelloja ja asutusta Lahdenperän kylällä (M. Kervinen 24.9.2019)

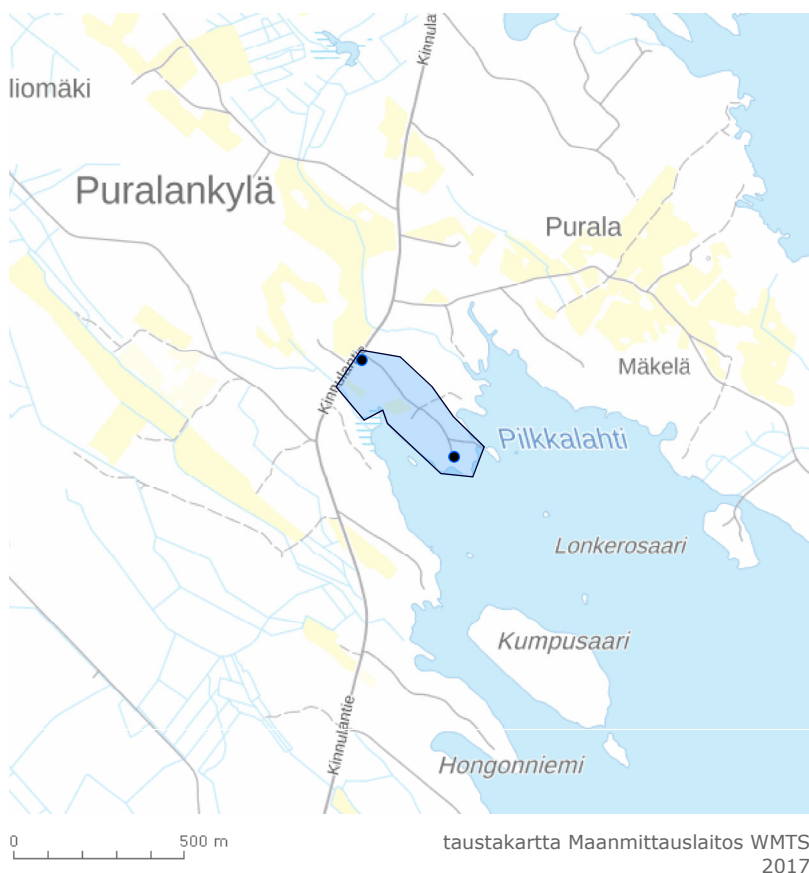
Uimarannantien varteen sijoittuu omakotitaloasutusta eri vuosikymmeniltä (M. Kervinen 24.9.2019)

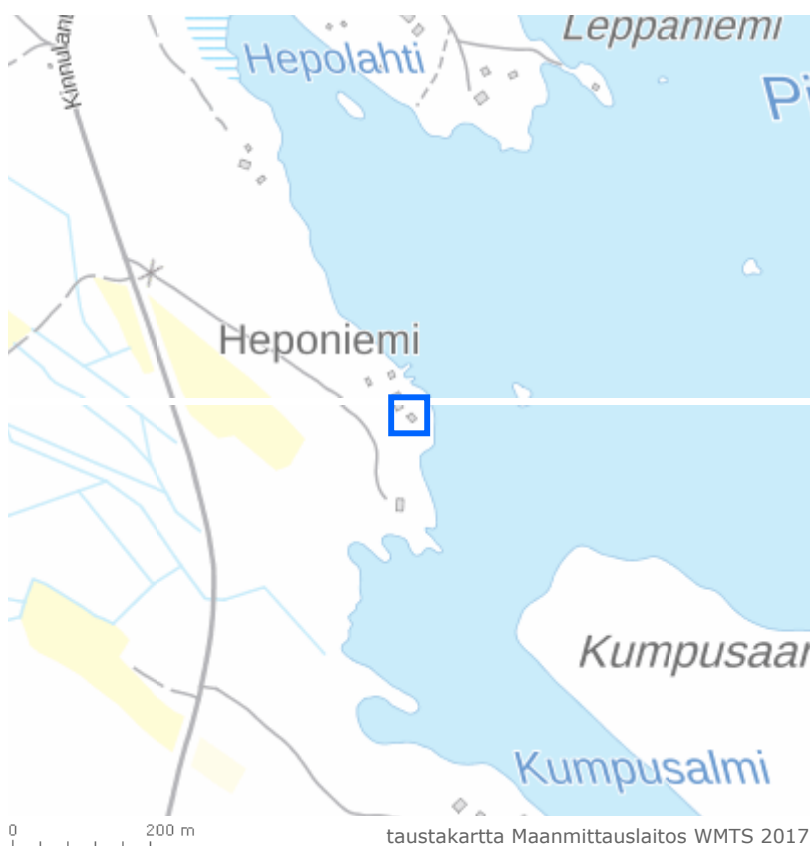
Heponiemen rantasauna (M. Kervinen 24.9.2019)

Heponiemen rakennettu huvila oli ensimmäisiä kesämökkejä Puralankylällä. Pyöröhirsisen huvilan rakennutti kivijärveläinen Helsingissä kutomoliikkeen johtajana toiminut liikemies Ilmari Kinnunen (Hirvonen, Jussi, 1984; Kemppainen, Kaisa, 1947). Pihapiirissä on 1940-luvun rakennukselta vaikuttava saunatuvallinen rantasauna. Rakennus on kelohirttä. Rannan puolella on julkisivun mittainen avokuisti, jonka yllä katon lape osittain yltää. Sisäänkäynti on kuistin kautta. Ovi on järeistä harmaantuneista lankuista tehty, vetimenä on keloontunut oksa ja saranaoiden helat ovat koristeellisiksi taotut. Järvelle antaa neliruutuinen ikkuna. Saunatupa on vinkkelissä rakennuksen takaosassa. Tuvan ikkuna on pari-ikkuna ja se on suljettavissa luukulla. Lisäksi tontilla on kaksi pyöröhirsihuvilaa. Niistä pienempi on vuoden 1994 inventoinnin mukaan 1940-luvulta, mutta joidenkin yksityiskohtien, kuten hyvin sileiden hirsien ja kuistin kattoa kannattavien pylväiden metallisten rakenteiden, takia rakennus vaikuttaa kuitenkin uudemmalta. Rakennuksen ajoitus jäi epäselväksi. Rakennuksen ulko-ovi on selvästi uudempi. Ikkunoita peitti maastokäynnillä luukut. Suurempi pyöröhirsirakennus on rakennus- ja huoneistorekisterin mukaan vuodelta 2004. Se on rakennusajalleen tavanomainen puolitoistakerroksinen vapaa-ajan asunto, jonka päädyssä on avokuisti ja sen yllä parveke. Lisäksi tontilla sijaitsee 1940-luvun vaja saunarakennuksen takana. Se on punaiseksi maalattu. Vuorauksena on pystypeiterimoitus. Vajan rinnalla on punaiseksi maalattu lomalaudoitettu halkovaja. Näiden lisäksi tontilla on vielä selvästi uudempi, aittamainen yöpymiseen soveltuva rakennus. Sekin on punaiseksi maalattu.

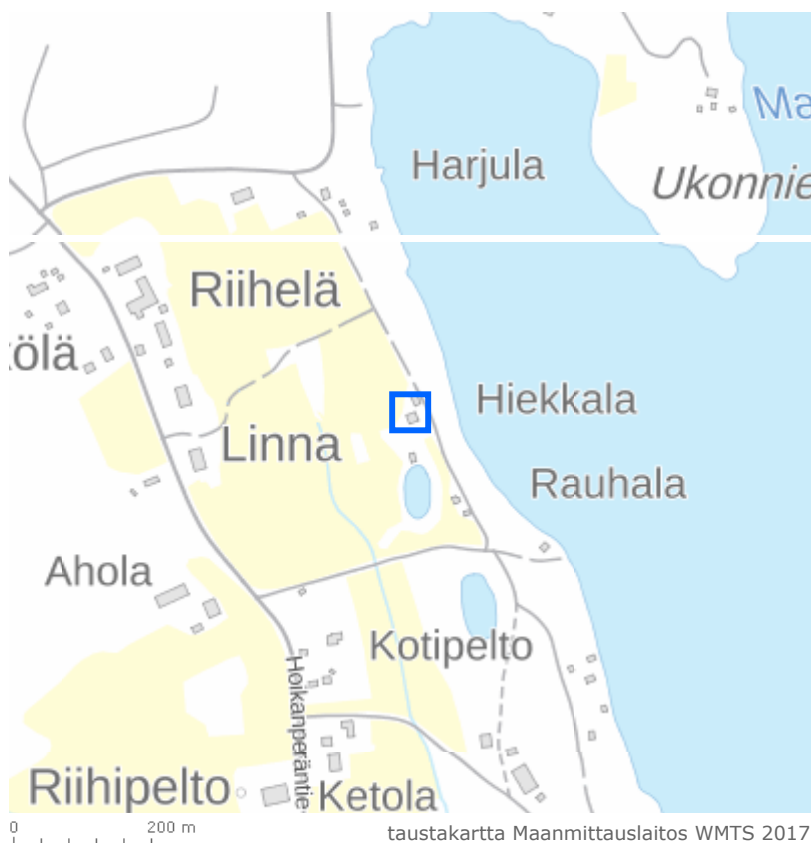
## HIEKKALA (INV NRO U219)

Hiekkalan päärakennus on valmistunut vuonna 1950 jälleenrakennuskauden tyyppipiirrosten perusteella. Rakennuksen itäpäädyssä on umpikuisti. Pihapiirissä on luultavasti samalta ajalta myös puurakenteinen aitta, vaikka se ei näyäkään peruskartoissa vuosilta 1966 tai 1988. Sen sijaan peruskarttaan vuodelta 1966 on merkitty talousrakennus Hiekkalan pihapiirin länsipuolelle. Rakennus on purettu vuoden 1988 peruskartan perusteella. Paikalla oleva pelloh harjanne on nykyisin pensoittunut. Hiekkalan pihapiirin eteläpuolella olevan suppaan muodostuneen lammen rannalla on Hiekkalan rantamökki. Mökissä on saunatupa ja sauna ja rakennus on pyöröhirttä. Rantamökki näkyy jo vuoden 1966 peruskartassa. Kohde ei vaikuta ympärivuotisesti asutulta.

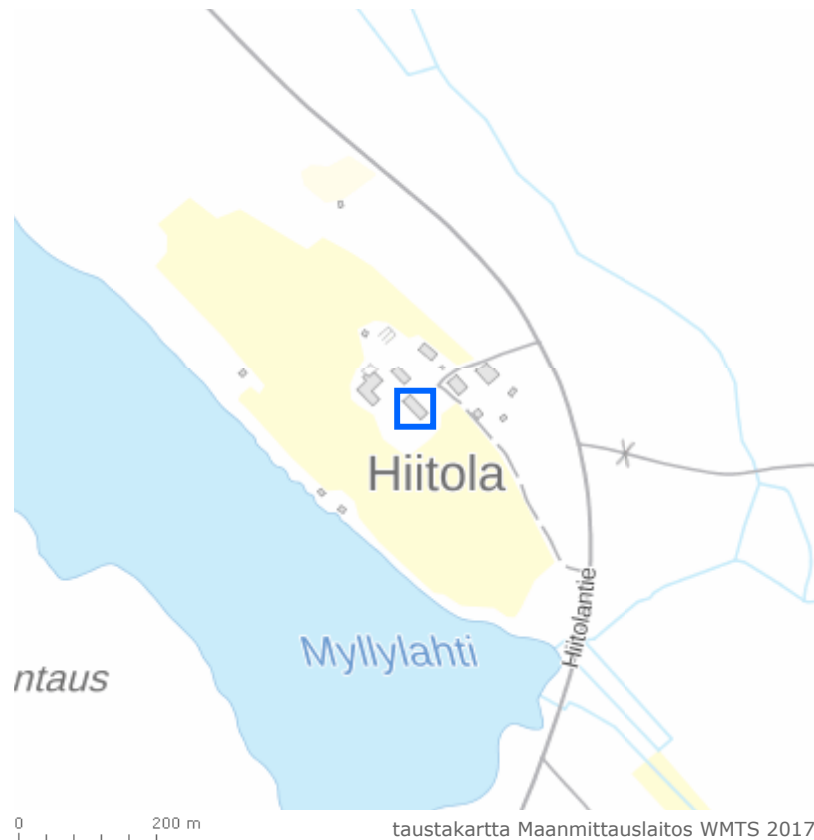
## HIITOLA (INV NRO 078)

Pihapiirissä on runsaasti vanhoja talousrakennuksia, kuten tulipalosta säilynyt jyvääitaa, 6-huoneinen riviaitaa, paikalle siirretty riihi, lampola ja niityltä siirretty heinälato. Lisäksi pihapiirissä on 1970-luvun talousrakennuksia kuten konesuoja. Myös talousrakennusten kunnosta on pidetty huolta. Niiden vesikatot ovat pääasiassa profiili- tai aaltopeltiä.

Kohteen arvoissa maakunnallisissa arvoissa ei ole tapahtunut muutoksia. Rakennuksia on ylläpidetty niiden ulkoasua kunnioittaen. Talousrakennusten paikkoja on siirretty pihapiirissä pitkin 1900-lukua, mikä on ollut elinkeinon jatkumisen edellytys. Pihapiiri peltoaukeineen ja vesistönäkymineen muodostaa kuitenkin edelleen maisemallisesti edustavan kokonaisuuden.

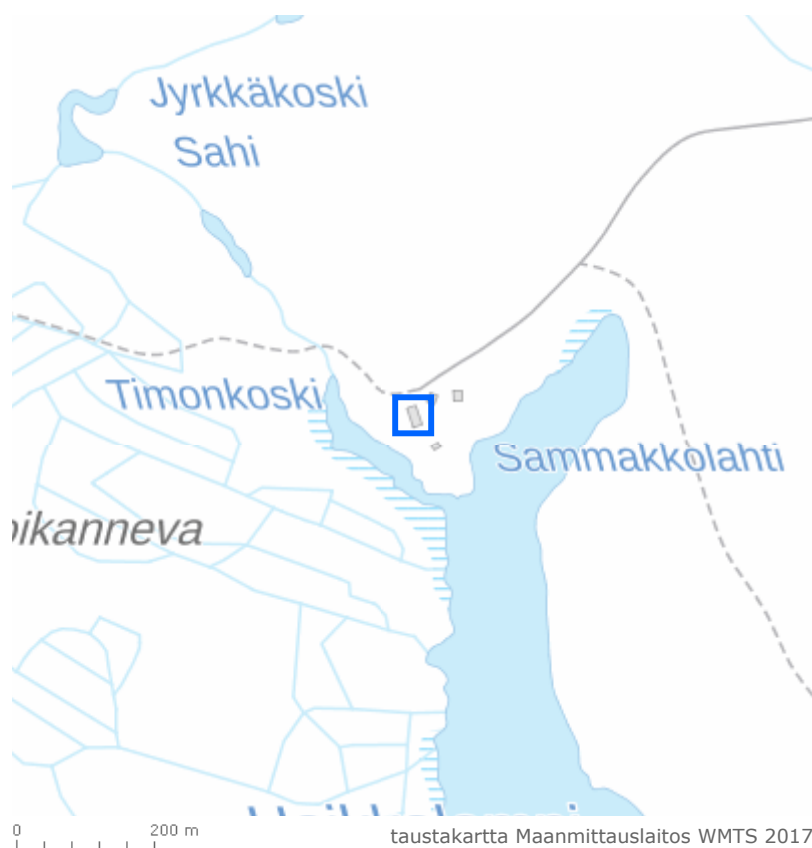
Kämppä ja sauna ovat hyväkuntoisia. Talli ja etenkin kalustoliiteri ovat huonommassa kunnossa. Kummassakin on vesikatteenaa sammaloitunut kattuhuopa. Liiterin katon räystääs on osittain painunut, muuten rakennus on vielä säilyttänyt muotonsa. Liiterin ja tallin vesikattojen mahdolliset vauriot ovat uhka rakennusten säilymiselle.

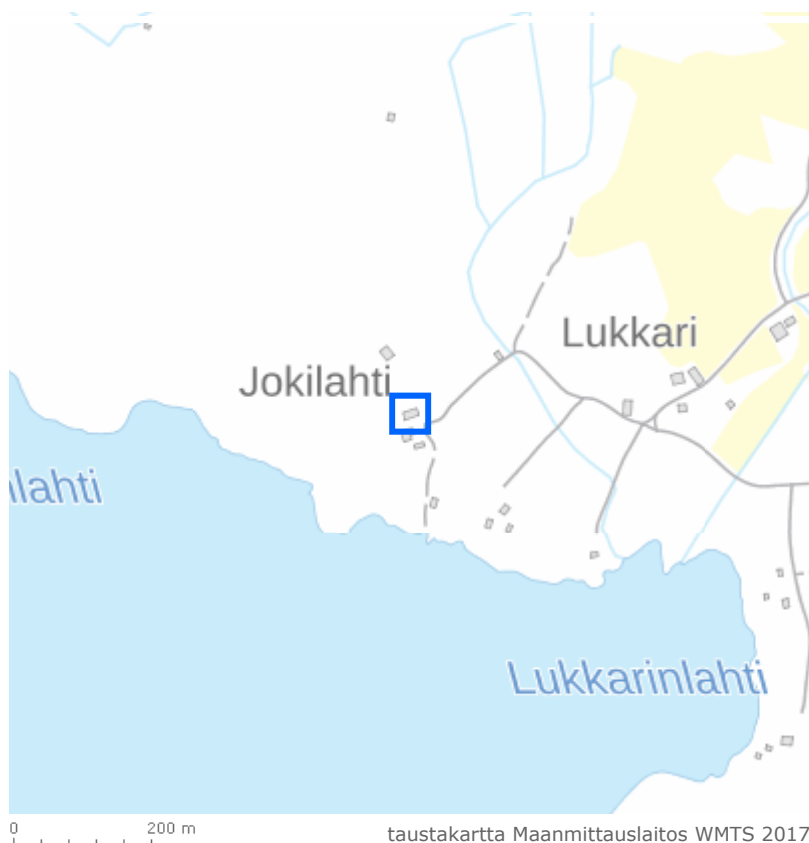
**KIVIJÄRVI****EI MÄÄRITELTY****JOKILAHDEN TALOUSRAKENNUKSET (INV NRO V059 JÄLKEEN)**

Jokilahden aittarakennus koostuu kahdesta hirsiaitasta ja ne yhdistävästä lautarakenteisesta aitasta. Lisäksi pihapiirissä on entinen navetta ja riihi. Vanhassa navetassa on ollu lato ja seitsemälle lehmälle parvi. Perähuone on toiminut lantasaaliiona.. Riiehen oven edustalla ollut katos toiminut yleisesti kylällä kalustusajana. Riiehen ovea oli isonnettu jossain vaiheessa ja pärekatto korvattu peltikatteella. Jokilahden tilan talouspiha sijoittuu Leukunlahden rannalle matalan mäen päälle.

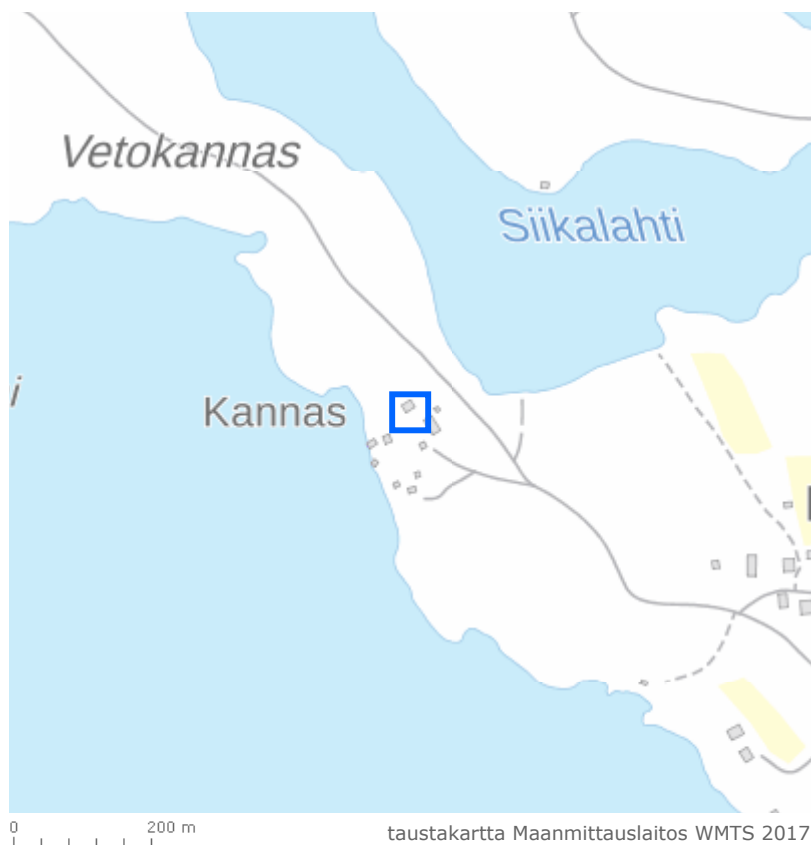
Pihapiirissä on kulmittain asuintaloon nähden navetta. Navetta on osin hirsirakenteinen, osittain lautarakenteinen. Lautarakenteinen osa on pystypeiterimavuorattu, hirsirakenteinen osa on vuoraamaton. Vesikatteena on profiilipelti. Rakennusta ei ole maalattu. Ikkunat ja ovet vaikuttavat alkuperäisiltä. Ikkunat ovat neliruutuisia. Rakennus on luultavasti 1900-luvun alkupuoliskolta, ehkä vasta jälleerakennuskaudelta.

Kohteen arvot päärakennuksen osalta ovat heikentyneet laajennuksen myötä. Pihapiirissä on säilynyt hirsinen navetta ja aitta, jotka edustavat perinteistä rakennustapaa ja niillä on edelleen paikallista rakennushistoriallista merkitystä.

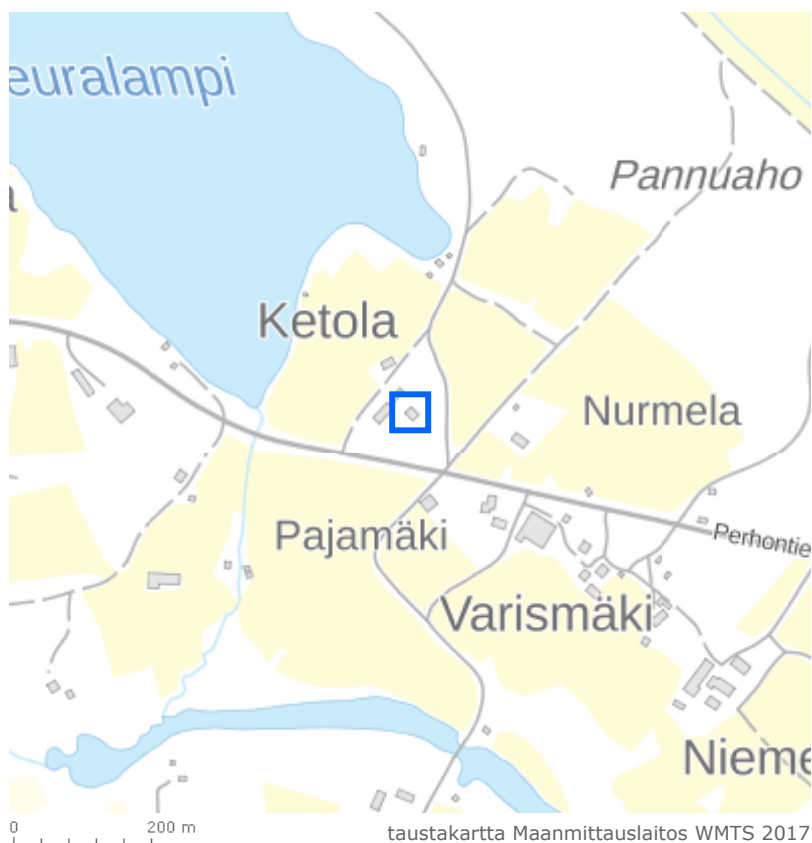
Ketola on lohkaistu Vuonamolahti -nimisestä kantatilasta. Kantatila on sijainnut viimeksi Ketolan pihapiirin yläpuolella, mutta sen rakennuskanta on hävinnyt. Ketolan päärakennus on vuodelta 1953. Rakennus on rakennettu Keski-Suomen Maanviljelys-talousseuran asutustoimikunnan tyyppipiirroksen mukaan. Asuinrakennuksen lisäksi pihapiirissä on osin sementtitiilirakenteinen, osin puurakenteinen navetta, joka on toteutettu vuonna 1956 tyyppipiirrosten perusteella. Navetan pohjoispuolella on jälleenrakennuskauden aitta, jonka pihan puoleisen julkisivun keskellä on avosola. Sekin vaikuttaa tyyppipiirrosten mukaan toteutetulta. Pihapiirin pohjoispuolella hieman erillään muusta pihapiiristä on hirsirakenteinen, pitkänurkkainen talousrakennus sekä pyöreästä puutavarasta löyhästi savottu talousrakennus.

Ketolan päärakennus, navetta ja aitta ovat eheä ja edustava kokonaisuus jälleenrakennuskauden rakennuksia. Pihapiirissä on myös vanhempi talousrakennus. Kohteella on paikallista asutushistoriallista merkitystä kantatilasta lohottuna kohteena, paikallista rakennushistoriallista merkitystä hyvin säilyneen, tyypillisen jälleenrakennuskauden rakennuskannan takia sekä paikallista maisemallista merkitystä rakennusryhmän sijoituessa maisemallisesti kauniille ja tien varressa hyvin näkyvälle paikalle Peuralampeen laskevan peltoaukean keskelle.

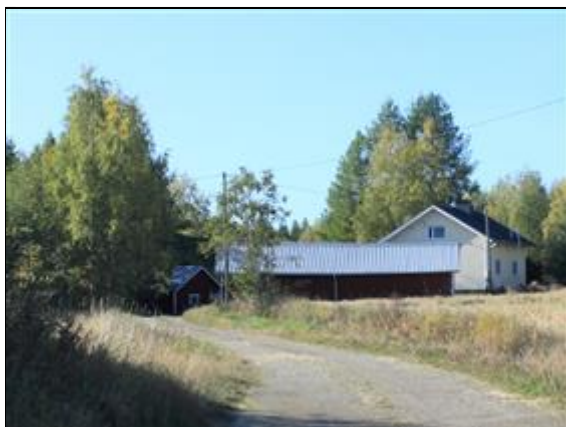
## LUKKARI (INV NRO U223)

Lukkarilla on paikallista asutushistoriallista merkitystä tilan ollessa 1900-luvun alkuvuosikymminä itsenäistynyt torppa. Vanha päärakennus on korvattu uudella 1950-luvun lopulla. Pihapiirissä säilynyt rakennuskanta vaikuttaa olevan 1900-luvulta ollen ajalleen tavanomaista ja tyypillistä eikä siihen liity erityisiä rakennushistoriallisia arvoja. Vastaavia kohteita on useita tarkastelualueella. Kohteen maisemallista merkitystä heikentää Leukunlahden rantapeltöjen umpeenkasvu.

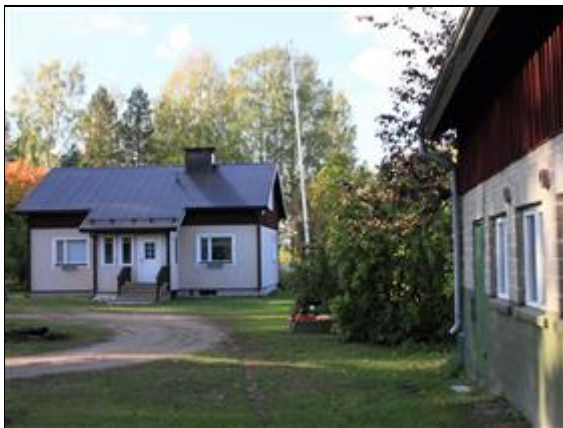
## LÄHDEMÄKI (INV NRO U203)

Lähdemäen päärakennus on valmistunut vuonna 1960. Hahmoltaan rakennus vastaa jälleenrakennuskauden tyyppitaloja. Rakennuksen julkisivut on myöhemmin vuorattu vaaleilla julkisivulevyillä. Pihapiirissä on myös luultavasti tyyppipiirustusten perusteella toteutettu osin sementtitiillirkaenteinen navetta sekä puurakenteinen aitta. Rakennukset rajaavat pihapiiriä kolmelta sivulta ja ovat hyvässä kunnossa. Tilalla ei enää ole eläimiä.

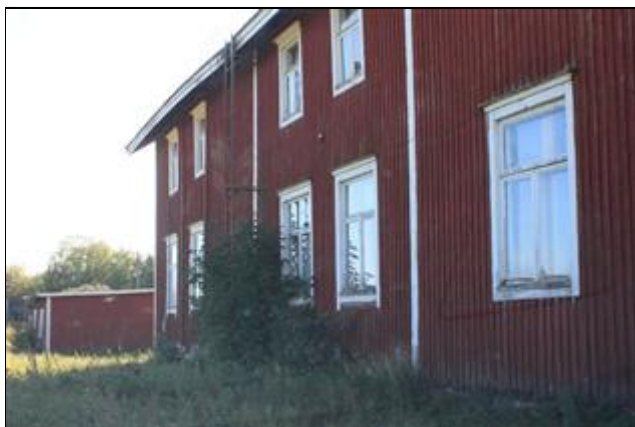
## LÄNTTÄ (INV NRO 031)

Längtä sijaitsee peltoaukean rannan välissä loivassa rinteessä. Koulutie kulkee talon ja pellon välistä. Peltoaukea on pienentynyt 1900-luvun loppuvuosikymmeninä kirkonkylän omakotiasutuksen levitessä. Pihassa kasvaa koristepenseitä ja suuria kuusia. Pihasta aukeaa avoin näkymä järvelle. Naapurissa on entinen koulurakennus ja venelaitureita.

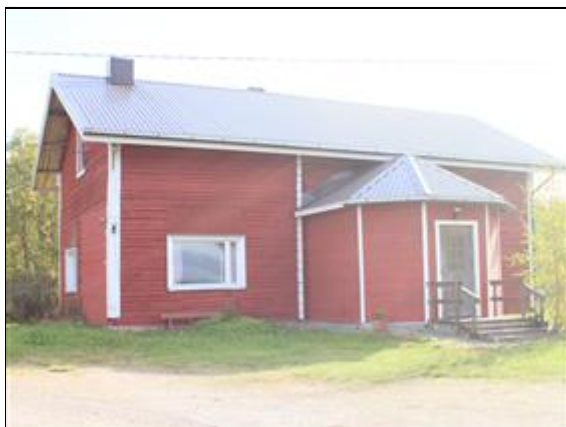
## MURTONIEMI (INV NRO 113)

Pihapiirissä on asuinrakennusta vastapäätä pihaan johtavan tien kummallakin puolen entinen navetta ja aitta. Näiden lisäksi pihapiirissä on uudehko vaja ja pieni saunamökki. Niemen kärkeen vievän tien pohjoispuolella on Murtoniemen entinen riihi ja lato. Rannassa on venetalas ja metsitetyn pellon laidassa on lato.

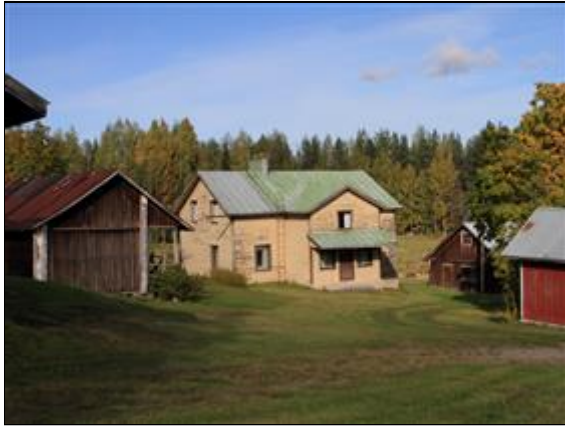
## MUSTIKKAMÄKI (INV NRO 109)

Mustikkamäki on merkitty v. 1901 erotetuksi Jokiniemen perintötalosta. Tila on kuitenkin ollut asutettu 1830-luvulta alkaen. Pihapiirissä on runsaasti vanhaa 1900-luvun alkuvuosikymmeniin painottuvaa rakennuskantaa. Pihatie on alkujaan johtanut kohti päärakennusta talousrakennusten välistä. Entisen pihatien ja nykyisen Mustikkaperäntien väliin jää entinen riihilaitos 1900-luvun alusta ja navetta 1930-luvun lopulta. Riihtiä on jatkettu useaan otteeseen ja se on osin pystypeiterimavuorattu, osin vaakavuorattu maalaamaton rakennus. Osa oviaukoista on väriltään oranssin keltaisia, joskin maali on rapissut. Vesikatteena on profiilipelti. Navetta on hirsirakenteinen ja sen Mustikkaperäntien puoleisessa siivessä on rehulato. Lato on pystypeiterimavuorattu, navetta on pääosin hirsipinnalla. Navetta sijoittuu rinteeseen ja alarinteen puolella on korkea betoninen petustus. Navetan lattia on alkujaankin ollut betonia. Ikkunat ovat nelikulmaisia pari-ikkunoita, ovet lautavuorattuja. Vesikatteena on saumapelti. Navettaa on uusittu ja korjattu 1960-luvulla.

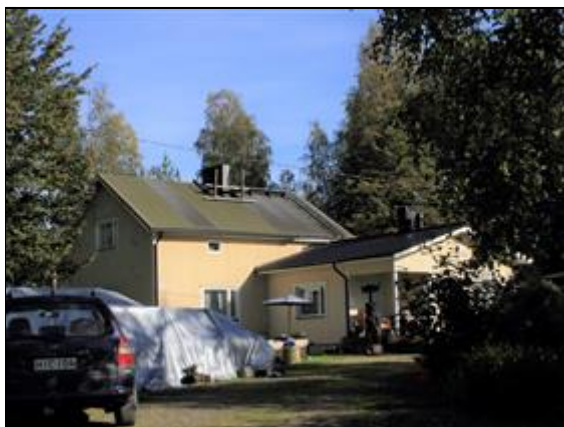
## PELLONPÄÄ (INV NRO U229)

Pellonpää on vuonna 1951 valmistunut jälleenrakennuskauden tyyppipiirrosten perusteella valmistunut asuintalo. Rakennusta on peruskorjattu 1990-luvulla ja 2000-luvulla on toteutettu ns. elintasosiipi. Tila on lohkaistu Purala-nimisestä kantatilasta ja tilalla on harjoitettu maataloutta ja hoidettu karjaa vuoteen 1990 asti. Tilalla on edelleen kanoja. Kulmittain asuintaloon nähden on osin hirs-, osin lautarakenteinen entinen navetta, joka saattaa olla asuinrakennusta vanhempi.

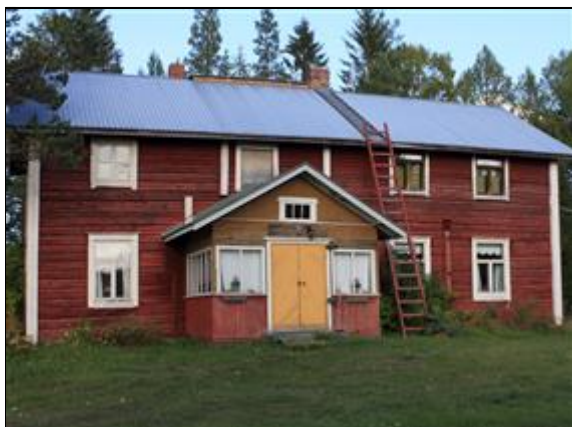
## PERKAUSSALMI; KORKEATUPA (INV NRO 132)

Perkaussalmen asuinrakennus valmistui 1904-1906 Kivijärven rakennusinventoinnin 1994 mukaan. Omistajalta saadun tiedon mukaan se on valmistunut 1884. Rakennus muistuttaa hahmoltaan kaksikerroksisia pohjalaistaloja. Asuinrakennus eroaa korkeudellaan kunnalle tyypillisistä maataloista. Toista kerrosta ei kuitenkaan sisustettu käyttöä varten kuin vasta 1980-luvulla, jolloin sinne tehtiin sauna- ja pesutilat. Samalla yläkertaan vievä portaikko muutettiin porstuan sisänurkasta tuvan puolelle. Sisätiloissa on tehty lähinnä energiataloudellisia korjauksia niin seinien kuin lattioiden osalta. Talossa on umpikuisti, jossa on pitkät ikkunarivit.

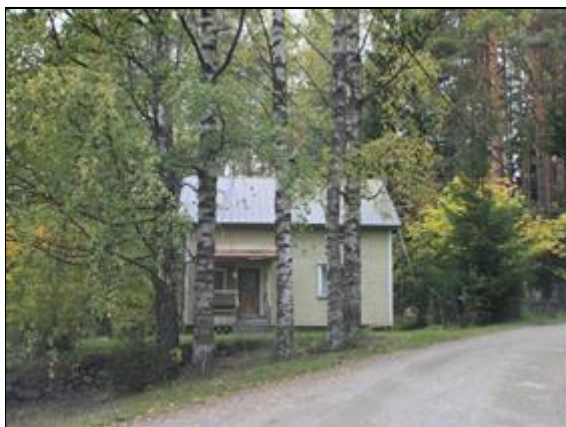
## RANTAHARJU (INV NRO U249)

Rantaharjun asuinon vuodelta 1958 ja sitä on peruskorjattu vuonna 1980. Asuinrakennus on toteutettu jälleenrakennuskauden tyyppipiirrosten perusteella. Sisäänkäynti on avokuistin kautta. Rannassa sijaitsee talousrakennus luultavasti myös jälleenrakennuskaudelta. Talousrakennuksessa on sauna ja varastotiloja. Rakennuspaikka on lohkottu Lokalahden perukalla sijaitsevasta Uusitalo -nimisestä tilasta. Rantaharju sijaitsee Lokalahden venesataman vieressä Lokakyläntien mutkassa. Asuinrakennus rajaa tienäkymää.

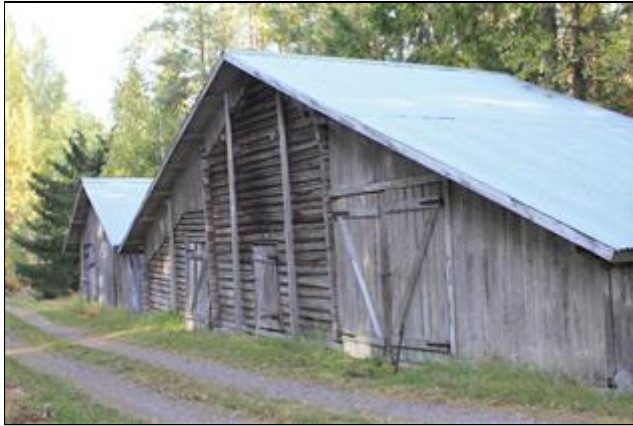
## RANTALAN TALOUSRAKENNUKSET (INV NRO V087 JÄLKEEN)

Rantala on erotettu Mäkelän tilasta luultavasti 1930-luvulla (jolloin Mäkeläkin on erotettu Leppäsestä). Rantala on kuitenkin asutettu jo tätä ennen ja pihapiirissä on runsaasti vanhaa rakennuskantaa 1800- ja 1900-lukujen taitteesta.

Rantalan pellot ovat sijainneet rannan myötäisenä nauhana rantatörmän päällä. Talon länsipuoleinen peltö on vielä heinäpelttona, muut pellon metsitetty. Talon ympärillä entinen peltö on muuttunut avoimeksi pihakentäksi. Pihapiirissä kasvaa isoja pihlajaia ja rantatörmällä täysikasvuista sekapuustoa. Lähimmät asuinrakennukset ovat Kopsanperällä noin kilometrin päässä. Kesämökkejä on lähempänä.

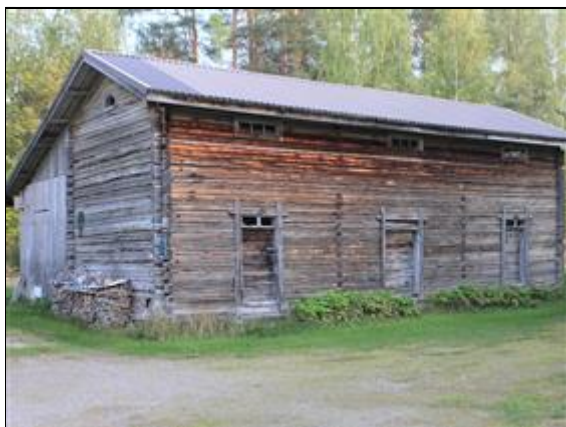
## RASIN AITTA (INV NRO 127)

Rasin talo on erotettu isojaossa Penttilän perintötalosta. Vuonna 1935 on maarekisterissa mainittu Rasin omistajana Oy Kymmene Aktiebolag. Rasin talossa on asunut puutavarayhtiön "kymppinä" Heikki Kannisto. Vuonna 1939 Rasi on erotettu yhtiölle jääneestä Metsärasista.

Aitan lisäksi pihapiirissä on entinen navetta. Tilan vanha asuinrakennus on purettu pihan etelälaidalta 1980- ja 1990-lukujen taitteessa. Pihan pohjoislaidalla on Keski-Suomen maanviljelysseuran rakennustoimiston laatimien piirustusten mukaan v. 1967-68 rakennettu tiilitalo. Tiilitalon koillispuolella on 1990-luvulla valmistunut asuinrakennus. Se on rakennusajalleen tavanomainen vaaleaksi maalattu puolitoistakerroksinen omakotitalo, jossa on avokuisti ja erkkeriikkuna.

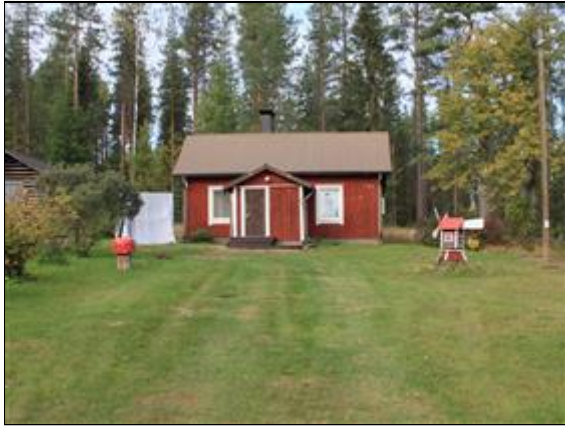
## RAUHALA (INV NRO 110)

Rauhalan asuinrakennus on valmistunut vuonna 1943. Rauhala sijaitsee edelleen samalla kiinteistöllä Linna-nimisen tilan kanssa. Linna on ollut saman suvun omistuksessa 1880-luvulta alkaen. Rauhalan asuinrakennus on pieni kaksihuoneinen mökki, jossa on lapekattoinen umpikuisti. Kuistin peiliovi vaikuttaa alkuperäiseltä, mutta rakennuksen ikkunat on uusittu. Pihapiirissä on myös lautarakenteinen talousrakennus. Kohde ei vaikuta ympärivuotisesti asutulta.

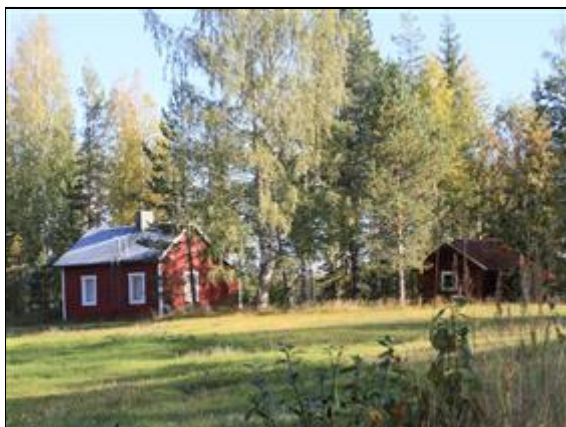
## RAUHALA (INV NRO U218)

Rauhala edustaa jatkosodan aikaista vaatimatonta asuinrakentamista. Vaikka asuinrakennuksen ikkunat on uusittu, se on muuten säilyttänyt hyvin alkuperäisen ilmeensä samoin kuin pihapiirissä oleva talousrakennus. Kohteella on paikallista asutushistoriallista ja rakennushistoriallista arvoa sen kertoessa jatkosodan aikaisesta asuinrakentamisesta. Rakennusajankohta tekee kohteesta paikallisesti harvinaisen. Kohteella on myös maisemallista arvoa sen sijaitessa maisemallisesti kauniilla paikalla harjun laella Leukunlahden ja suppaan muodostuneen lammen välissä. Pihapiiristä avautuu avoin näkymä Linnan peltoaukealle ja Hoikanperäntielle asti.

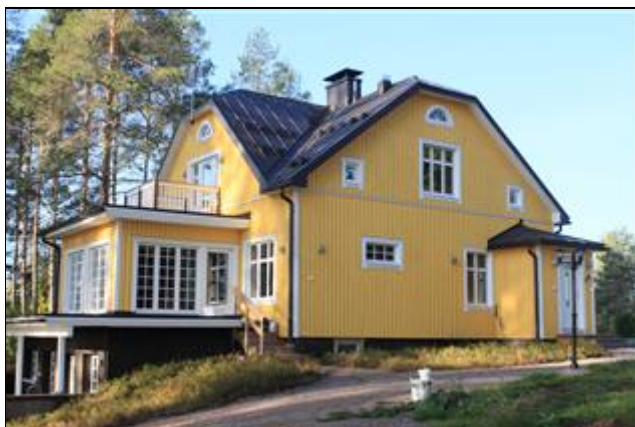
## RAUHANIEMI (INV NRO 065)

Sivirinne eli Rauhaniemi on erotettu Tiirosta vuonna 1928 isännän serkulle Matti Kotilaiselle. Suvrinteen hieman jugend-henkinen asuinrakennus on vuodelta 1938 (Kotiseutumme Kannonkoski-Karstula-Kinnula-Kivijärvi-Kyyjärvi-Pylkönmäki 2008-2009). Rakennuksen ja myös navetta- ja tallirakennuksen sekä saunan suunnittelijana mainitaan vuoden 1994 rakennusinventointikortilla Matti Kotilaisen vaimo Helmi Kotilainen. Ristikattoisen asuinrakennuksen katto on osin aumattu. Tien puoleisella julkisivulla ja pohjoispäädyssä on pienet umpikuistit sisäänkäynneillä. Järven puolella on isompi isoin ikkunoin varustettu kuisti. Sen katolla on parveke ja alla osin maanpäällinen kellari.

Rauhaniemen asuinrakennus on tyyllisesti kansanomaisesta maatarakentamisesta poikkeava asuinrakennus vuodelta 1930. Rakennuksen suunnitteli Amerikassa vuosia asunut ja taloon miehensä kanssa muuttanut kivijärveläinen nainen. Rakennus on säilynyt alkuperäisessä asussa. Samoihin aikoihin rakennetut piharakennukset, navetta, sauna ja vaja, ovat säilyneet pihapiirissä; paikallinen rakennushistoriallinen.

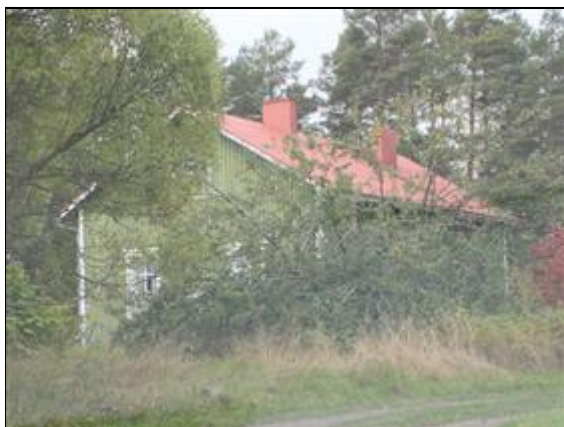
## SAIHONIEMI (INV NRO 080)

Saihoniemen pihapiirissä on edelleen säilynyt asuinrakennus, aitta- ja vajarakennus, navetta- ja tallirakennus, verkkovaja sekä riihi. Vanhalle asuinpaikalle rakentunut pientilan talouskeskus 1930-1950-lukujen ajalta on tyypillinen kivijärveläinen pientila tyypillisesti sijoittuen mäen laelle ja järven rannalle. Kohteen arvoissa ei ole tapahtunut muutoksia.

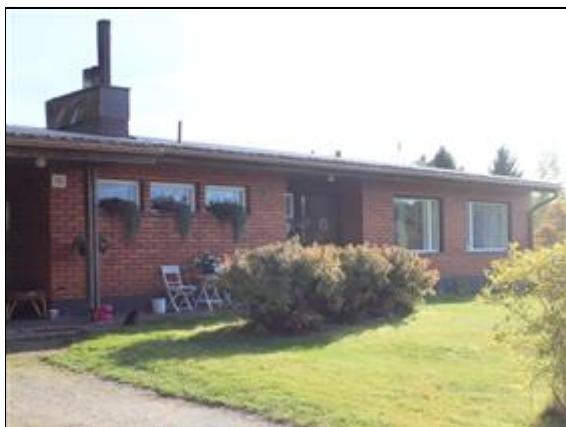
## TYVELÄ (INV NRO U238)

Tyvelän asuinrakennus on vuodelta 1970. Karjanhoito tilalla on lopetettu vuonna 1992, jonka jälkeen tilalla on kasvatettu mansikkaa. Entinen navetta on kulmittain asuinrakennukseen nähden. Se on osin sementtitiili-, osin lautarakenteinen ja vaikuttaa jälleenrakennuskauden tyyppipiirrosten pohjalta toteutetulta. Asuinrakennusta vastapäätä on uudempi talousrakennus.

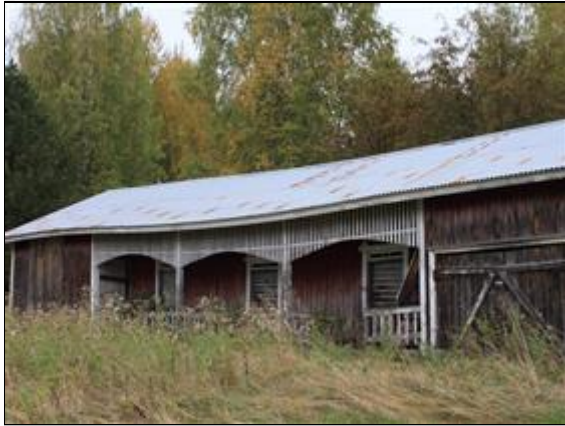
## URTTILAN AITTA (V104JÄLKEEN)

Vuoden 1994 inventoinnin yhteydessä mainittuja venevajaa ja yksinäisaittaa ei enää näkynyt pihapiirissä. Pihapiiristä on jo ennen vuoden 1994 inventointia purettu nykyistä asuinrakennusta vastapäätä sijoittunut navetta sekä nykyisen asuinrakennuksen takana ollut riviaitta.

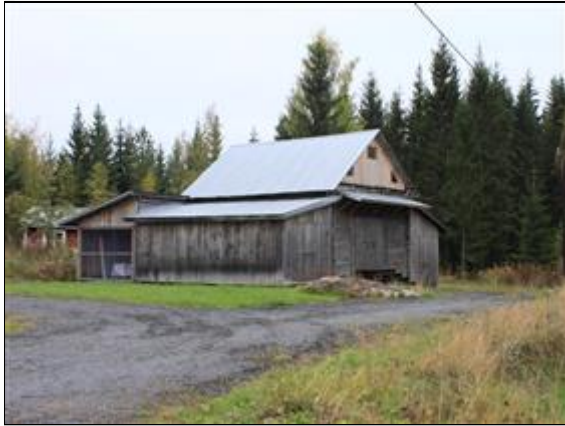
**KIVIJÄRVI****EI MÄÄRITELTY****VANHALAN ELI TYNNYRIJÄRVEN RIIHI (INV NRO 091)**

Vuoden 1994 inventoinnin jälkeen asuinrakennus ja muut pihapiirissä olleet talousrakennukset on purettu ja korvattu uusilla. Pihapiirin eteläpuolelle sijoittuva vanha riihi ja saunamökki ovat säilyneet.
